## Vaste dess(e)in autour des bassins

### CENTRE AQUATIQUE D'ANNEMASSE

MAÎTRE D'OUVRAGE  
COMMUNE D'ANNEMASSE

ÉQUIPE DE MAÎTRISE D'ŒUVRE  
ARCHITECTE - BVL ARCHITECTURE  
ÉCONOMISTE - J.C BRAGEOT  
BET STRUCTURE - CD2I  
BET FLUIDES - CD2I  
BET ACOUSTIQUE - LAMOUREUX  
BET HQE - PENICAUD

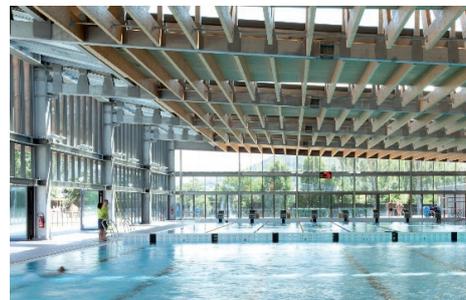
2 - La structure associe le métal et le bois

Mais la vraie originalité vient de la structure elle-même constituée de poutres-échelles en acier galvanisé brut dans lesquelles viennent s'insérer des poutres en lamellé-collé. Ce procédé vient soulever la toiture, créant un effet de mouvement censé rappeler les "ouïes" ou les "écailles des poissons", dit les architectes. Sur-tout, il a permis l'incrustation rythmique de sheds qui garantissent les apports de lumière naturelle issus d'en haut. La superstructure se trouve ainsi allégée par ces vitres en biseau qui contribuent au flottement de la cinquième façade.

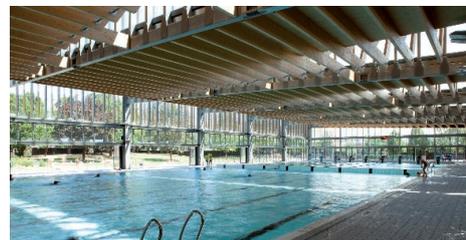
3 - Apport de lumière en toiture

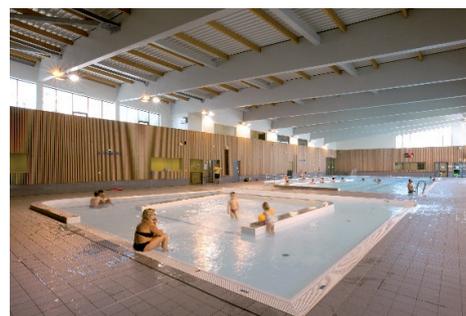
4 - La partie restructurée

Pour prolonger cet effet de fluidité et d'ouverture, les architectes ont choisi d'ouvrir le mur du centre nautique historique construit en 1971 et situé au nord du nouvel édifice. Seule la structure faite de larges poteaux en béton a été conservée : un quadrillage massif qui permet une vraie perméabilité du regard entre la halle ludique (pataugeoire et bassin d'apprentissage avec ses deux lignes de nage de 25 m) et le nouveau volume abritant la piscine olympique. En filigrane, l'ancienne structure a aussi été renforcée de croix de Saint-André qui permettent de garantir sa solidité, eu égard notamment à la nouvelle réglementation sismique en vigueur. Sur sa partie sud ouverte vers le parc, la façade ancienne, désormais ouverte, a par ailleurs été "doublée" d'une structure "décollée" en acier galvanisé qui vient soutenir d'importantes verrières, sur toute la hauteur de l'édifice : un formidable levier pour éclairer l'espace et l'épanouir vers les plages et les vues environnantes.
