Complicité temporelle

22 place de l'Église
74570 Thorens-Glières

LA RÉHABILITATION DU PRESBYTÈRE DE THORENS-GLIÈRES

MAÎTRE D'OUVRAGE
COMMUNE DE THORENS-GLIÈRES

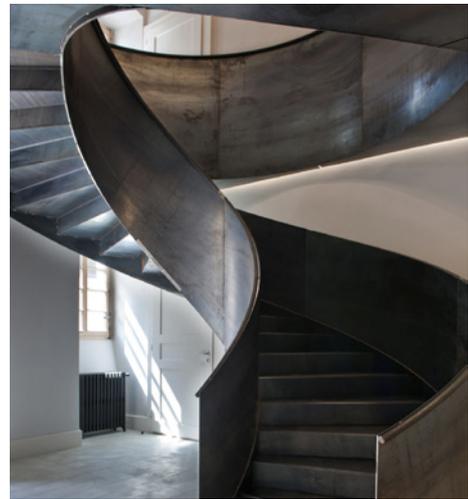
1 - L'escalier monumental

L'enceinte épaisse présente un aspect brut, en béton caverneux, béton maigre associant un agrégat de rivière: ce parement donne à l'ensemble un effet de masse qui vient dialoguer avec les vieilles pierres en molasse de l'escalier (simpletment recomposées), le mur ancien du jardin, surmonté d'une croûte de pierres du Bugey, tailladée d'aspérités, ainsi que les façades du presbytère, à la minéralité affirmée (enduits à la chaux et badigeons sur les pierres d'angle et encadrements des fenêtres). Sur son flanc nord, l'aile bétonnée vient s'aligner sur la rue tout en abritant, stratagème habile, une extension semi-enterrée desservie par une allée douce depuis une ouverture taillée entre la naissance du mur et l'angle du presbytère. Pincée par la convergence de la rue et de l'allée intérieure, cette pièce dévolue aux pèlerins, et à d'autres manifestations, s'étire en une pointe de triangle avec une façade jardin pourvue d'une longue baie vitrée: éclairément naturel et vues en contre-plongée... Estompé sous le couvert, cet objet moderne vient remplir une fonction pratique sans porter ombrage au presbytère, édifice majeur de cette place recomposée.

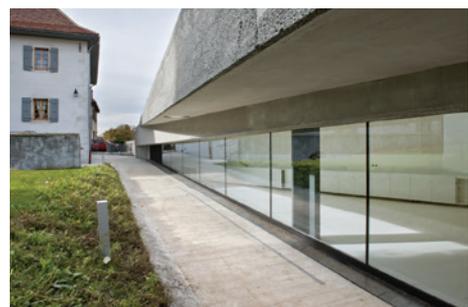
2 - La salle semi-enterrée

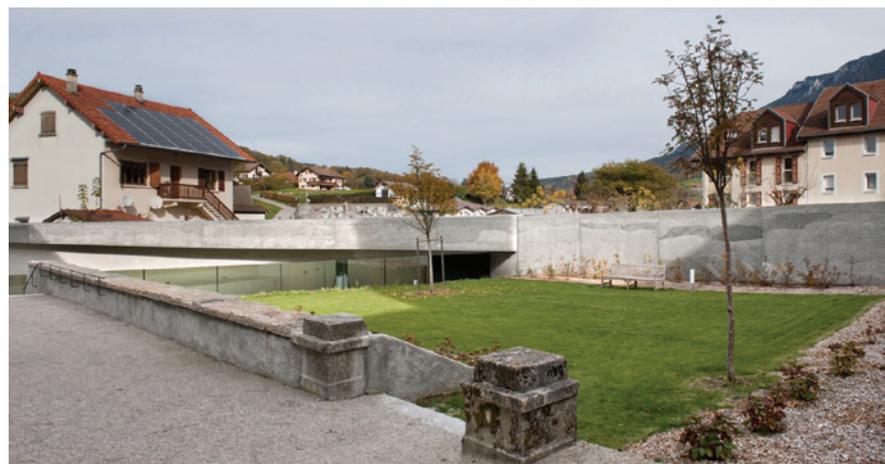
3 - Le jardin clos

Les architectes ont commencé par réaffirmer le jardin du presbytère, situé à l'est du bâtiment, et bordé sur son flanc sud par l'église du village, en prolongeant son emprise sur une partie d'un ancien parking. Conçu à la manière d'un "jardin de curé", avec son tilleul, sa pelouse et son banc propice à la méditation, cet espace public intime a cependant été fortement délimité par de hauts murs qui assimilent le lieu à une "fosse" abritée, en contrebas du parvis du presbytère ainsi qu'à l'écart du village et de certains de ses modèles urbanistiques contestables. À l'abri, dos au bourg, le regard peut ainsi vagabonder à loisir vers les hautes façades de l'église et du presbytère ainsi que vers cette ligne de collines et de bocages, à l'horizon -plus tard, lorsque la verdure aura cédé la place à de nouveaux immeubles, le mur jouera un autre rôle, en dissociant le jardin de la ville urbanisée.

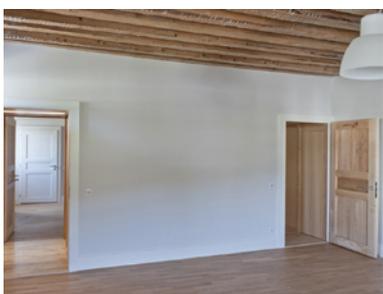
4 - Réhabilitation des espaces intérieurs

Mais pour appréhender au mieux cette quête, ainsi que le génie de la retranscription, il faut pénétrer à l'intérieur de l'édifice. Et commencer par aborder une question centrale qui symbolise la complexité d'une rénovation: comment conserver les planchers bois quand les normes actuelles imposent des dalles de béton pour supporter les éléments techniques ? "On a trouvé un artifice réglementaire en renforçant les parquets avec des fers métalliques", explique l'architecte. Les lambourdes ont été remplacées par ceux-ci et l'espace situé dans le vide du parquet nettoyé a été rechargé avec un produit similaire à du marin. Les sous-faces des plafonds ont été le plus souvent nettoyées et brossées, parfois peintes quand trop abîmées, et elles offrent ainsi différents faciès, peinture écaillée, traces de projection de peinture, patine naturelle, autant de textures qui animent le déplacement spatial du visiteur, avec des contrastes assumés au sein d'une même pièce. Si ici on compose avec l'ancien, ailleurs on peut aussi tricher, mais toujours pour garantir la filiation: témoins ces plans inclinés, sous les fenêtres, qui ont fait l'économie d'isolant pour traduire la déclivité originelle. Ailleurs, les cloisons d'un ancien couloir ont été démolies pour retrouver la fluidité des espaces et des pièces en filade. Au contraire, certaines doubles portes ont pu être restituées, quand la séparation s'imposait. Mais la solution est souvent stratagème: certaines séparations ont été surépaissies, donnant lieu à des sas entre deux pièces qui permettent d'abriter, ici la cage d'ascenseur, là des toilettes... Dans le contexte des murs pleins d'origine, la ruse s'efface. La recomposition garantit ainsi toujours le respect d'une identité et d'une... fonctionnalité. Une gageure devenue pari réussi.
